RELATÓRIO PRELIMINAR

INTERVENÇÃO ARQUEOLÓGICA DE EMERGÊNCIA NA

TRAVESSA DA NOSSA SENHORA DAS NEVES Nº4

(MÉRTOLA, 2005)

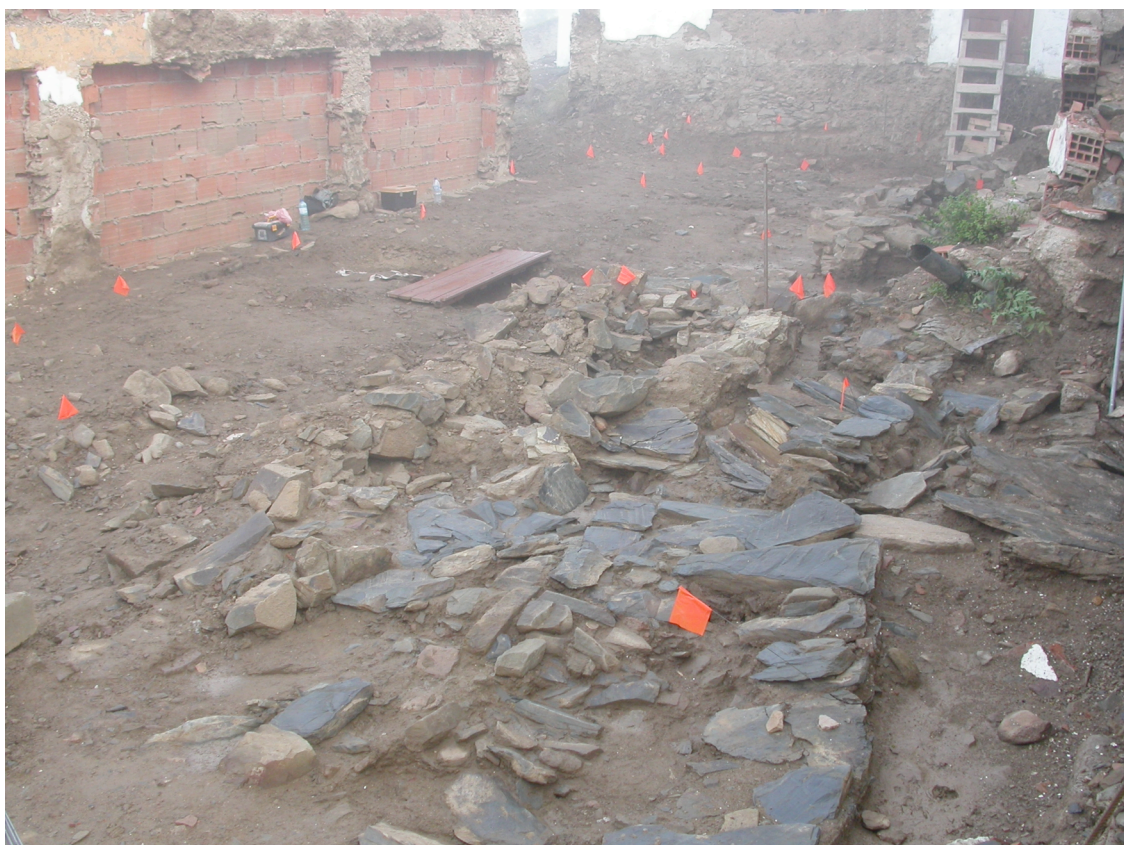
Vista geral da escavação em curso

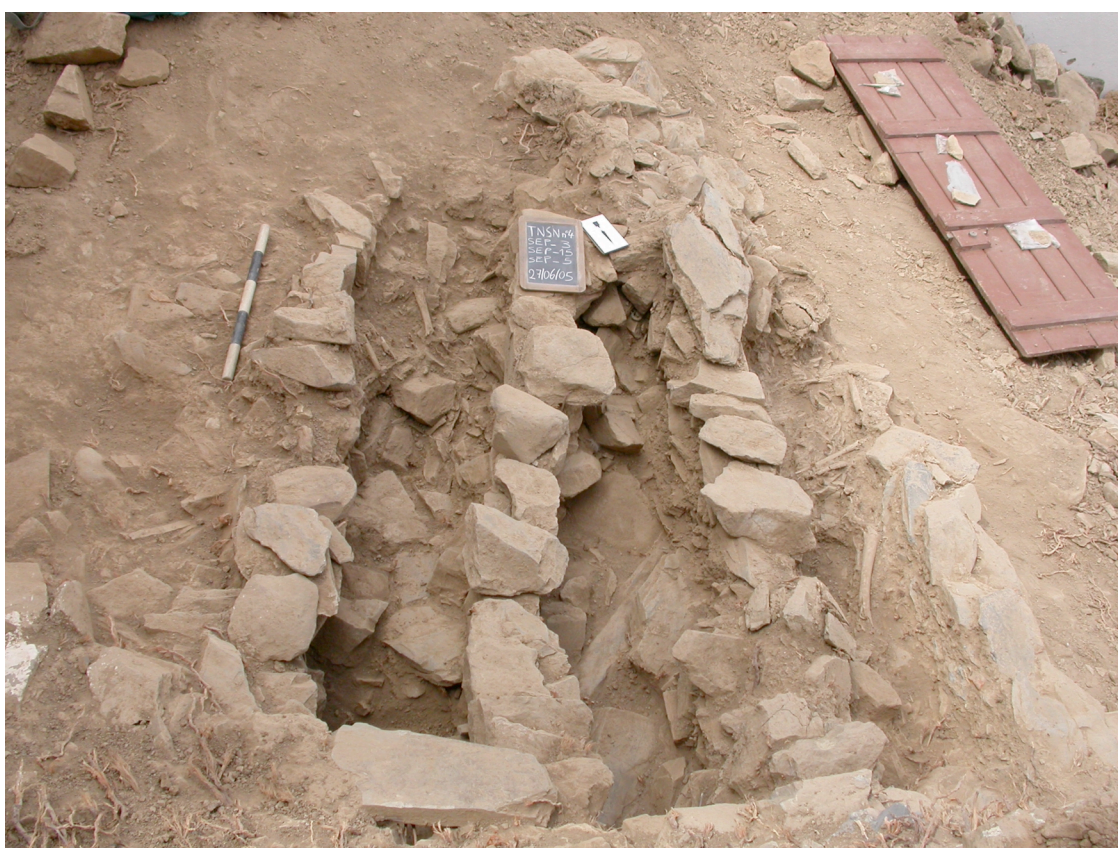
Conjunto de sepulturas na zona Norte do terreno

As 3 sepulturas conservadas nesta zona estão compostas por estruturas funerárias construídas com paredes laterais nas quais a extremidade Norte vem apoiar-se sobre um muro anterior, formando uma espécie de jazigos sub-rectangulares. A presença duma placa de xisto sobre uma delas permite supor tenham existido coberturas entretanto desaparecidas. Nenhuma outra tumba foi encontrada debaixo, indicando que este conjunto pertence ao nível mais antigo nesta zona.

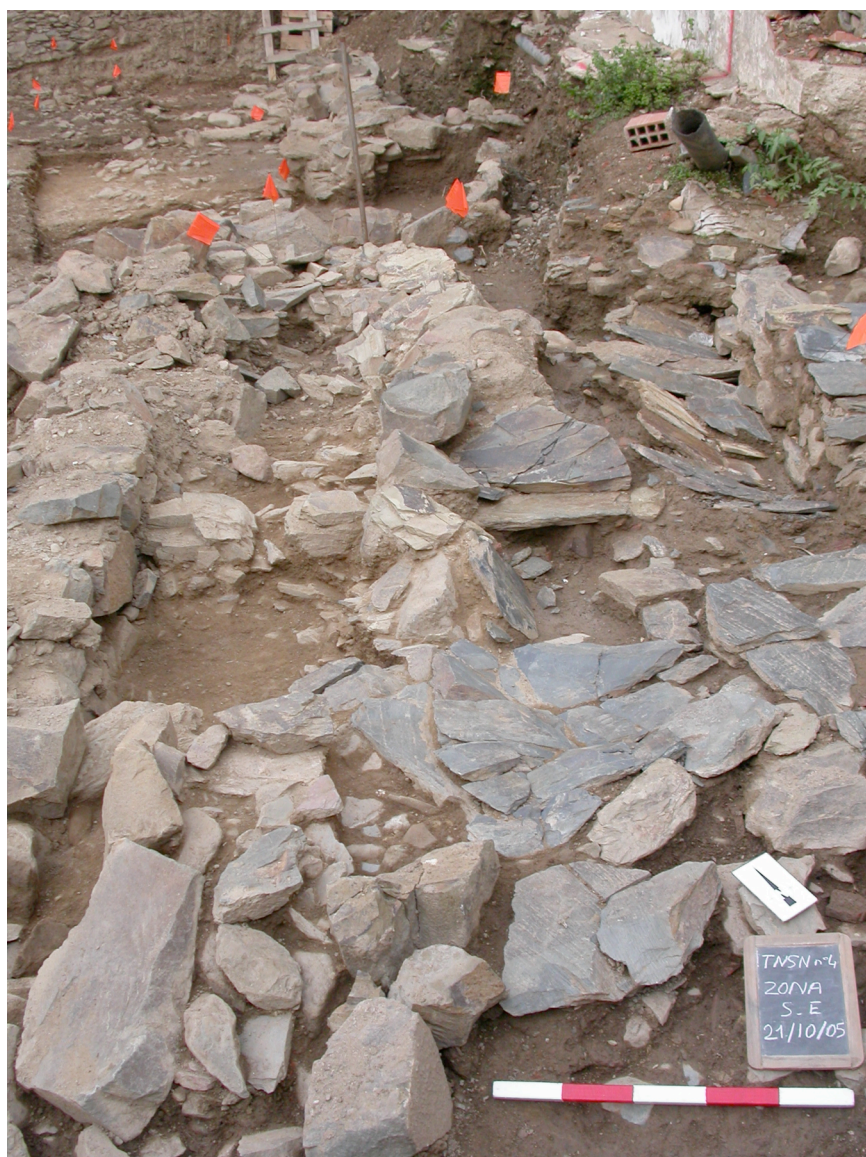
Conjunto de coberturas de sepulturas (segundo nível) na zona sudeste.

O segundo nível diferencia-se por um arranjo regular das sepulturas, constituídas por estruturas funerárias mais imponentes, que preenchem por completo a zona. O alinhamento longitudinal mantém-se mas sem correspondência com sepulturas sobrepostas. As estruturas são constituídas por paredes laterais, recobertas de lajes de xisto e de muretes de delimitação superficial. Melhor protegidos os esqueletos apresentam um estado de conservação relativamente correcto. Embora o espaço esteja totalmente ocupado, nenhum caso de interferência entre sepulturas foi testemunhado sublinhando uma fase única e bastante breve de utilização.

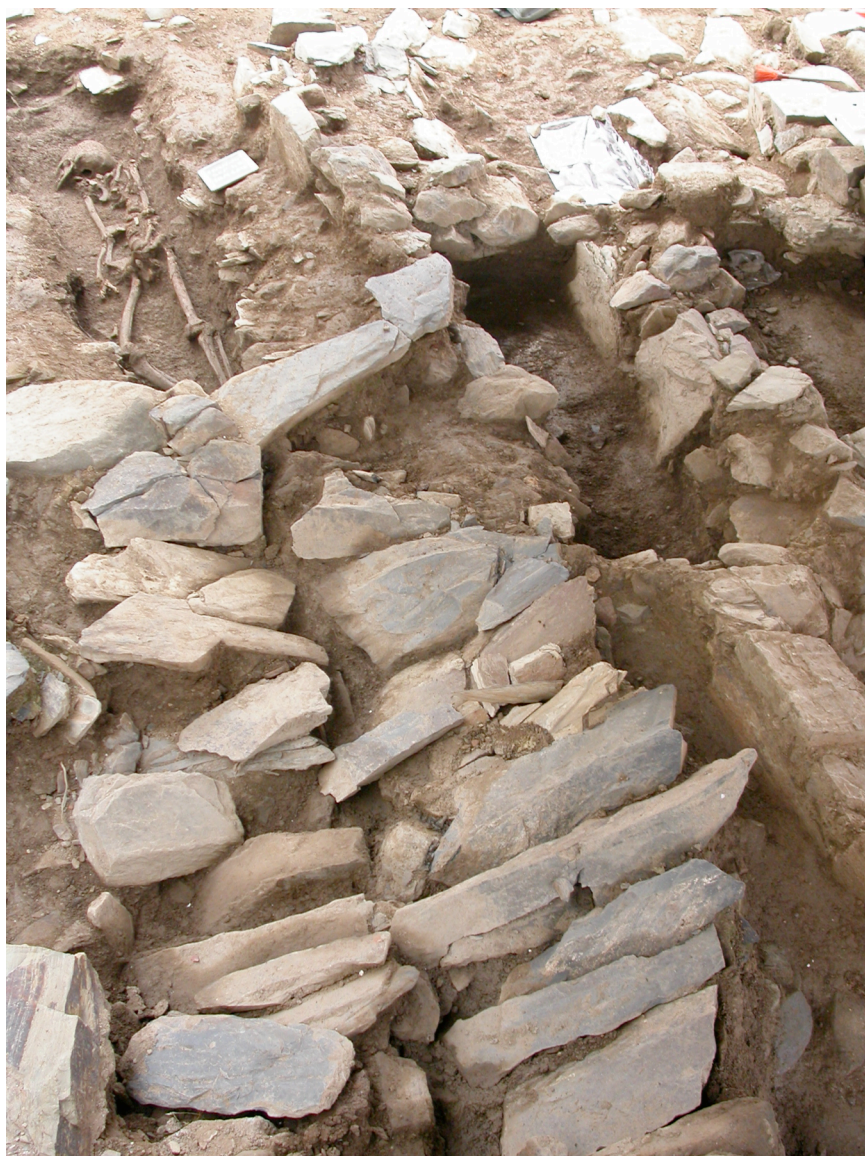
Conjunto de sepulturas do segundo nível de sepulturas na zona sudeste

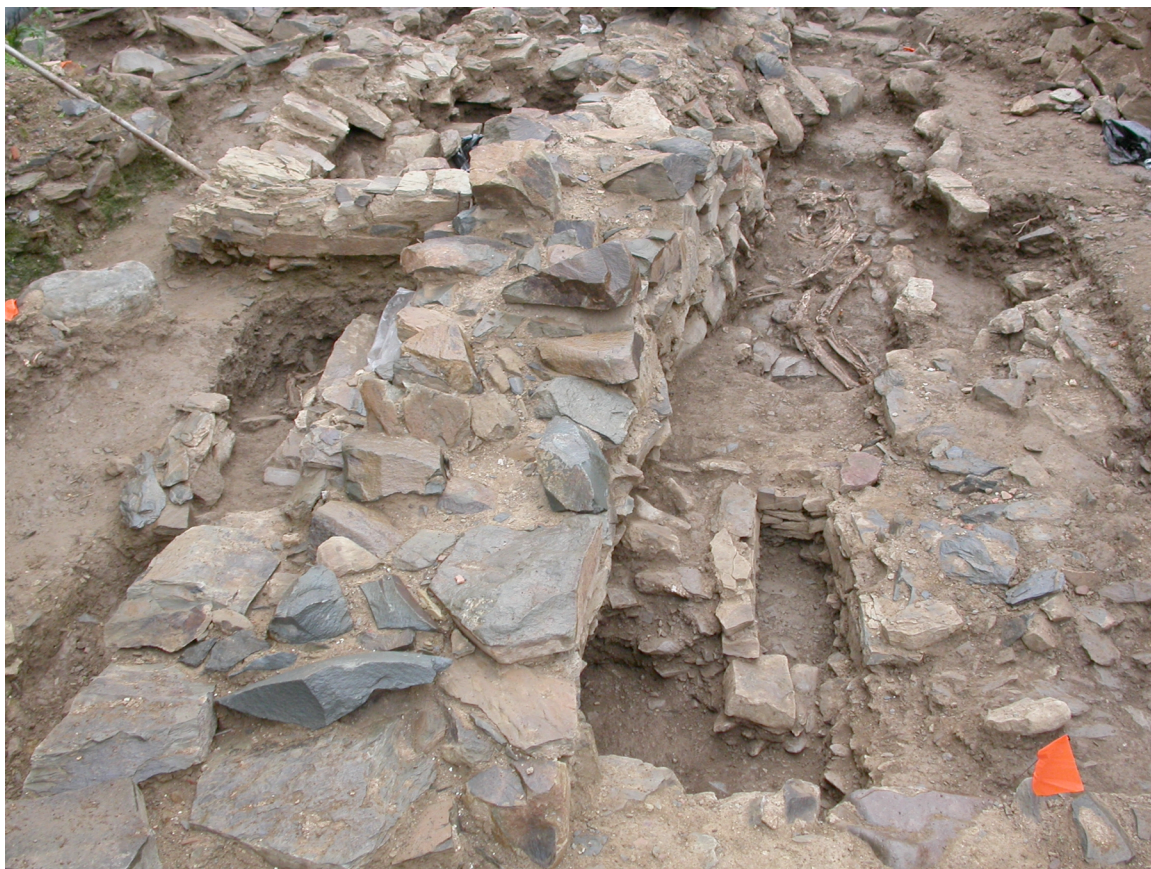
Vista geral da metade sul do terreno

Na metade Sul do terreno, o cemitério apresenta uma organização marcada por um muro N/S de cerca de 7 m de comprimento que separa a zona Este da zona Oeste e contra o qual se vêem apoiar as estruturas funerárias do lado Este.
